# *BRIELSE MARE*

## De Stenen Baak in Oostvoorne

*De Stenen Baak staat in de steigers. De restauratie die al enige jaren op de rol stond is in volle gang. Velen zullen zich misschien afvragen wat er allemaal gebeurt daar onder dat groene doek aan de Heindijk. Reden genoeg om wat te vertellen over de Stenen Baak. Over de geschiedenis, over de restauratie en over de toekomstplannen.*

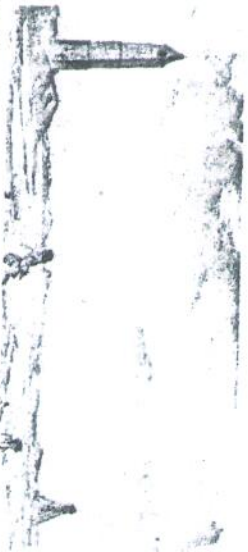
*De Stenen Baak' nog als vuurtoren, een tekening van J. van Geel. Rechts een houten bakken, 'tezamen gaven de bakens de ligging van de vaargeul aan. Veranderde deze, dan werd het houten bakken verplaatst.*

Uiteindelijk werd gekozen voor een hoge bakstenen toren van drie geleidingen hoog op een vierkante plattegrond. Het opgaande werk bestaat uit een houtconstructie van gestapelde jukken, omkleed met muren van ijsselstenen. Boven op de derde geleiding van de toren moet – als we de gravure van J. van Geel mogen geloven – een zogenaamde lantaarn hebben gestaan. Men stookte daarin een groot kolenvuur op een lemen vloer in verband met het brandgevaar. De vele glas-in-lood ruitjes onder een overstekend lentdak zorgden ervoor dat het vuur van verre zichtbaar was. Het vuur werd met blaasbalgen gaande gehouden.

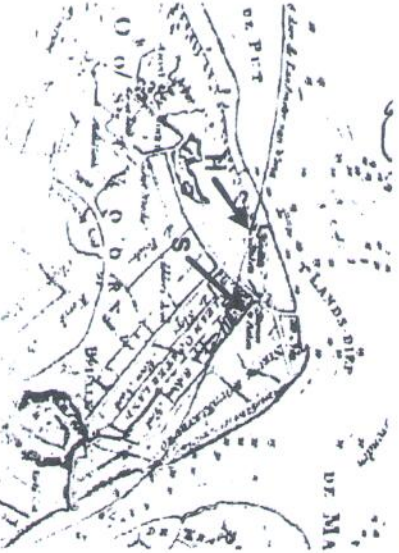
Kaart van de Maasmond met de Stenen Baaken [S] en het Houten Baaken [H]

bakens in één lijn zag, was de koers van het schip de juiste om de vaargeul in te kunnen varen. Maar omdat de geulen zich verlegden moest het lagere bakken met regelmaat worden verplaatst.
